天河区黄埔大道东 646 号地块污染土壤修复项目

环境治理与修复效果评估报告

(简本)

效果评估单位：广东贝源检测技术股份有限公司

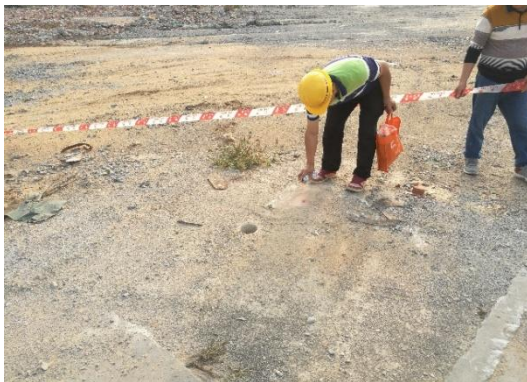
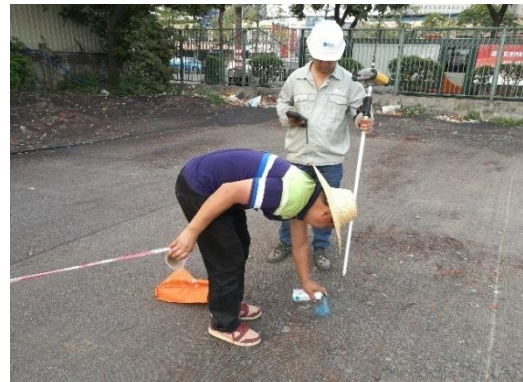
我公司针对场地的情况对场地进行了多次的现场勘查，修复单位在对基坑开挖前，已对土壤修复区域进行放线，并用警戒线围住；修复过程中依据《天河区黄埔大道东 646 号地块场地环境风险评估报告》对土壤进行分层开挖，并将污染土壤和未污染土壤分开处理。经核实，《天河区黄埔大道东 646 号地块场地环境风险评估报告》与《天河区黄埔大道东 646 号地块污染土壤修复项目实施方案》中污染范围拐点坐标出现笔误，其中 X 轴与 Y 轴坐标反置，经场地责任单位组织坐标控制点移交确认后，施工总结报告中已进行了更正，土方开挖过程严格按照污染范围进行放线，根据放线范围完成污染土层开挖后，对开挖范围各拐点进行复核，各拐点放线及复核坐标如下表，实际开挖范围相对污染范围有一定外扩。场地现场勘查图见图 5.2-1 和 5.2-2。

图 5.2-1 定点放线

图 5.2-2 定点放线
