广州市番禺区旧水坑村工改工土壤调查  
项目AX地块土壤污染状况初步调查报告  
(送审稿)

土壤污染状况调查单位：广东贝源检测技术股份有限公司

项目名称：广州市番禺区旧水坑村工改工土壤调查项目AX地块

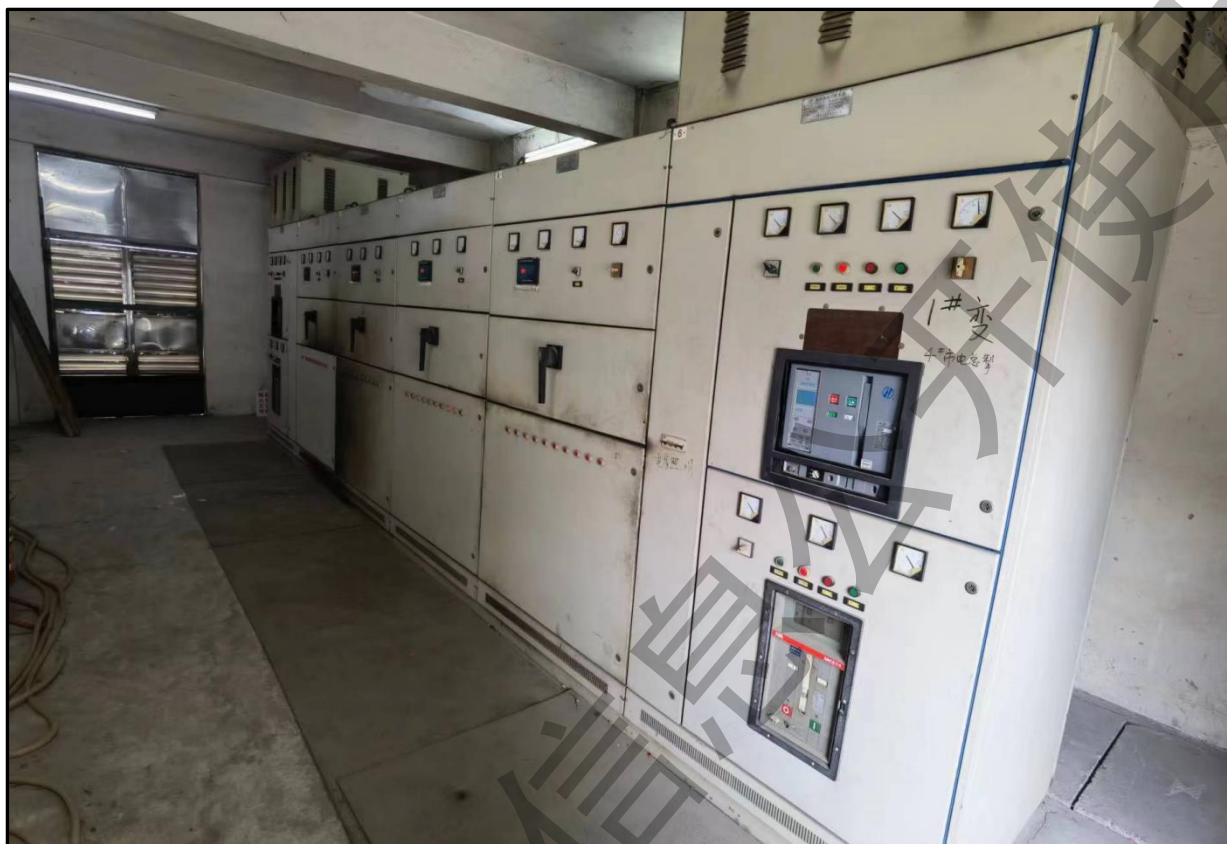
图 3.5-6 变压器现场照片

根据人员访谈和现场踏勘得知，东南部配套商铺于 1 楼 1995 年设有 1 间变压器机房，设有 2 台 630KW 变压器（具体型号分别是 S13-M.RL-500/10、SCB11-630/10），无油品储存罐等，一直使用至今。调查期间，变压器机房未见油品泄漏痕迹。

地块内的变压器由当地供电局最早于 1995 年正规途径购买安装，不属于含多氯联苯的电力装置，使用的变压器绝缘油不含多氯联苯。

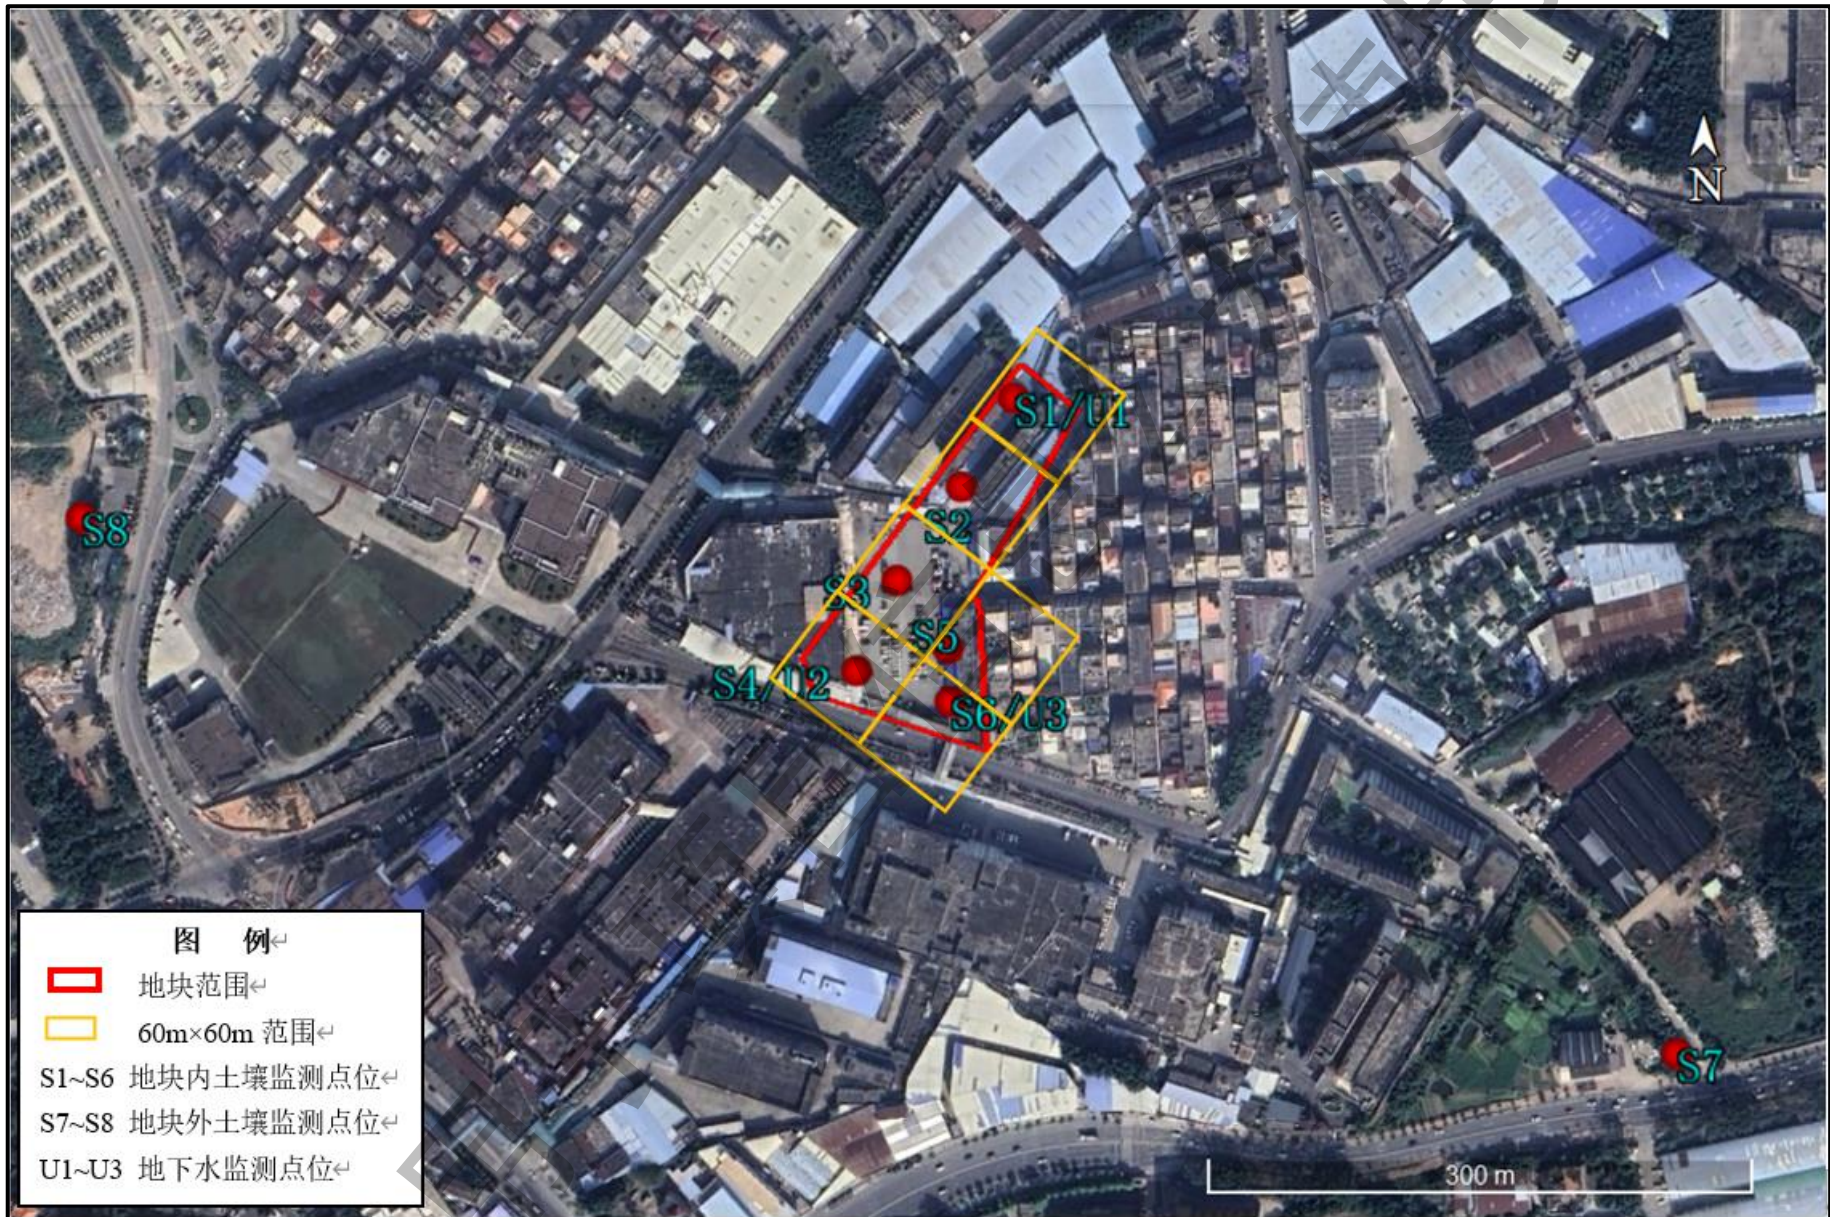
图 4.1-1 初步调查监测布点平面示意图

S6/U3	E113.392151°、 N22.957141°	了解变压器机房周围土壤环境现状	石油烃 (C <sub>10</sub> -C <sub>40</sub> )	8	3	1	土壤: pH、干物质、基本项(45项)、石油烃(C <sub>10</sub> -C <sub>40</sub> ), 共48项指标。 地下水: pH、浑浊度、砷、镉、铬(六价)、铜、铅、汞、镍、可萃取性石油烃等10项。

点位性质	点位编号	坐标	布点原因	潜在特征污染物	钻孔深度(m)	土壤样品数(个)	地下水样品数量(个)	检测项目
地块外对照点位	S7	E113.396256°、 N22.955332°	东南面绿地，未扰动区域	/	0.5	1	0	土壤：pH、干物质、基本项（45项）、石油烃（C <sub>10</sub> -C <sub>40</sub> ），共48项指标。
	S8	E113.387894°、 N22.958814°	西面绿地，未扰动区域	/	0.5	1	0

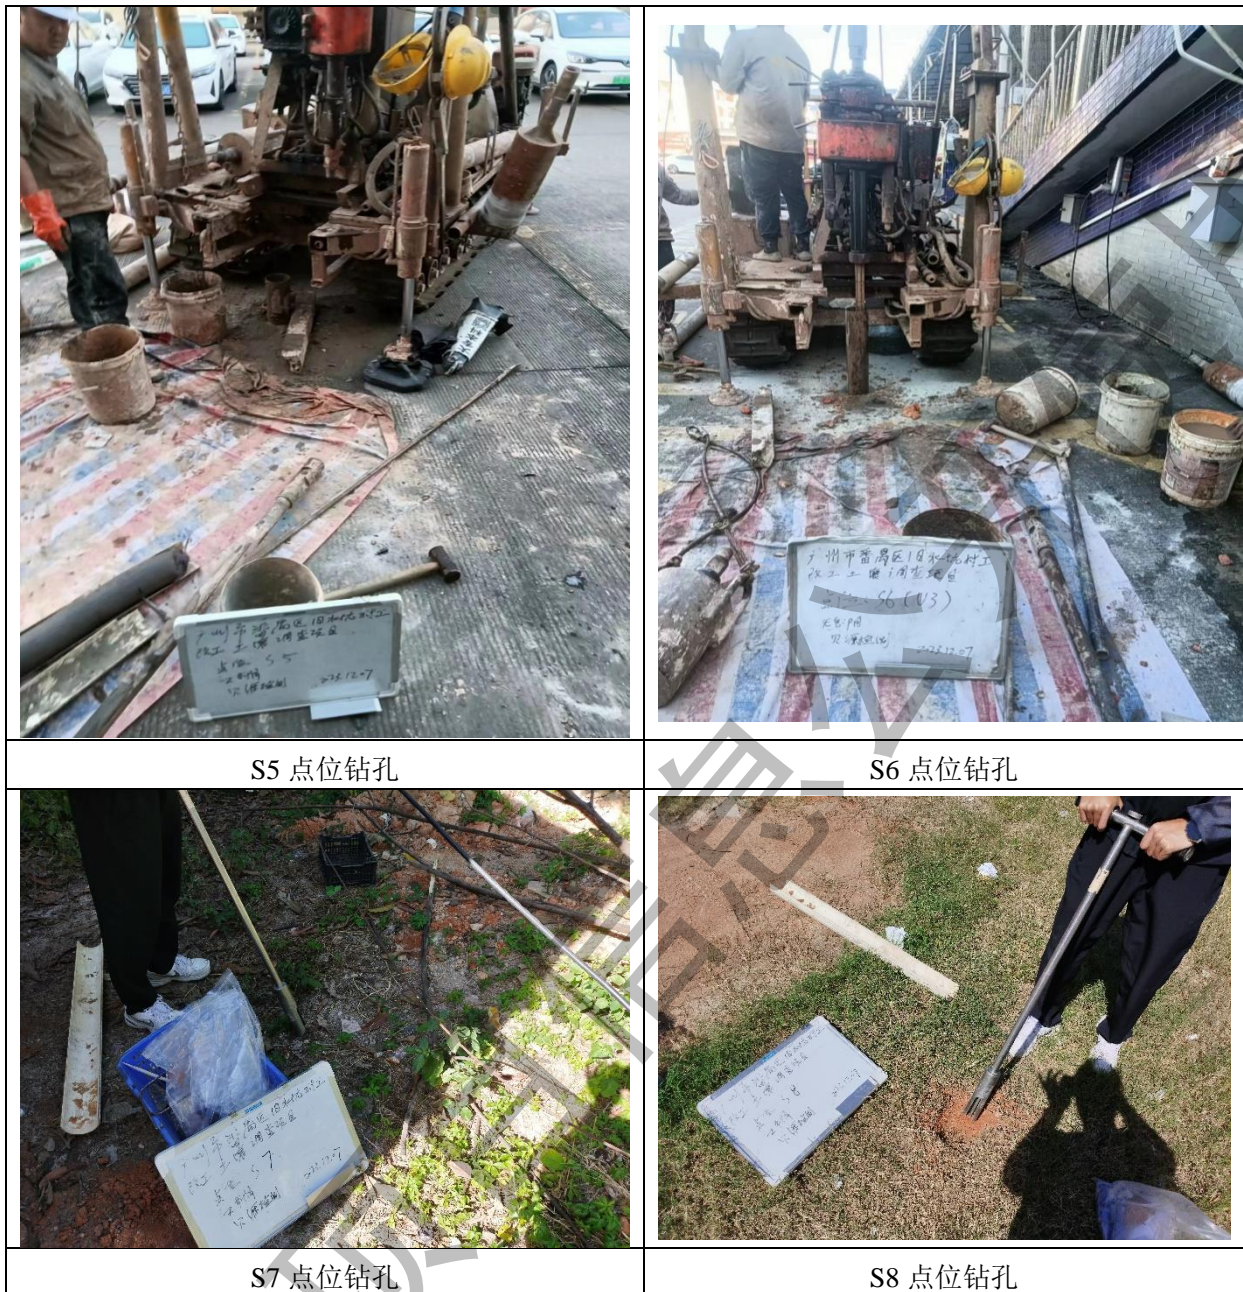
图 4.2-1 现场钻探作业过程照片

钻探单位在指定监测点位置进行钻探作业，钻探过程中所采用到的所有钻头、连接杆、钢管等的材质均为不锈钢，保证钻探过程无外来污染。钻井采样过程中，在第一个钻孔开钻前要进行设备清洗；在每次取出土柱后，用清水清洗钻头、连接杆及钢管等；同一钻机在不同深度采样时，对钻探设备、采样设备进行清洗；与土壤接触的其他采样工具重复利用时也清洗，减少不同土层之间的交叉污染。一般情况下用纯净水进行清理。
